**RAPPORT D'ENQUÊTE MARITIME**  
**M04L0066**

**CHAVIREMENT**

**D'UN RADEAU FLUVIAL PNEUMATIQUE**  
**DANS LA RIVIÈRE MAGOG**  
**À SHERBROOKE (QUÉBEC)**  
**LE 19 JUIN 2004**

## Rapport numéro M04L0066

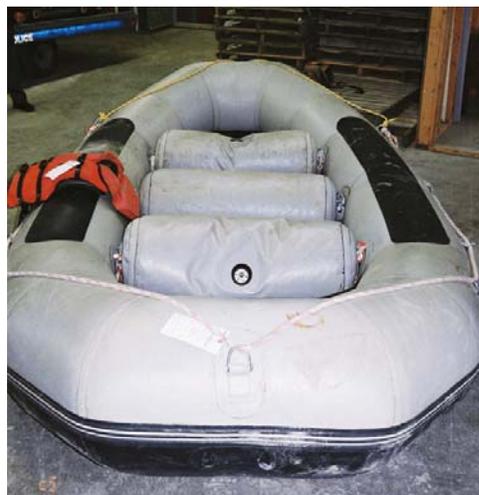
Photo 1. Vue avant du radeau

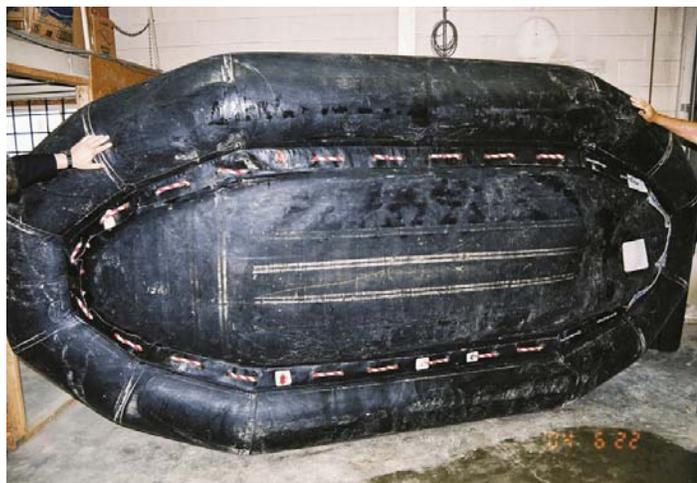
Photo 2. Vue du dessous du radeau

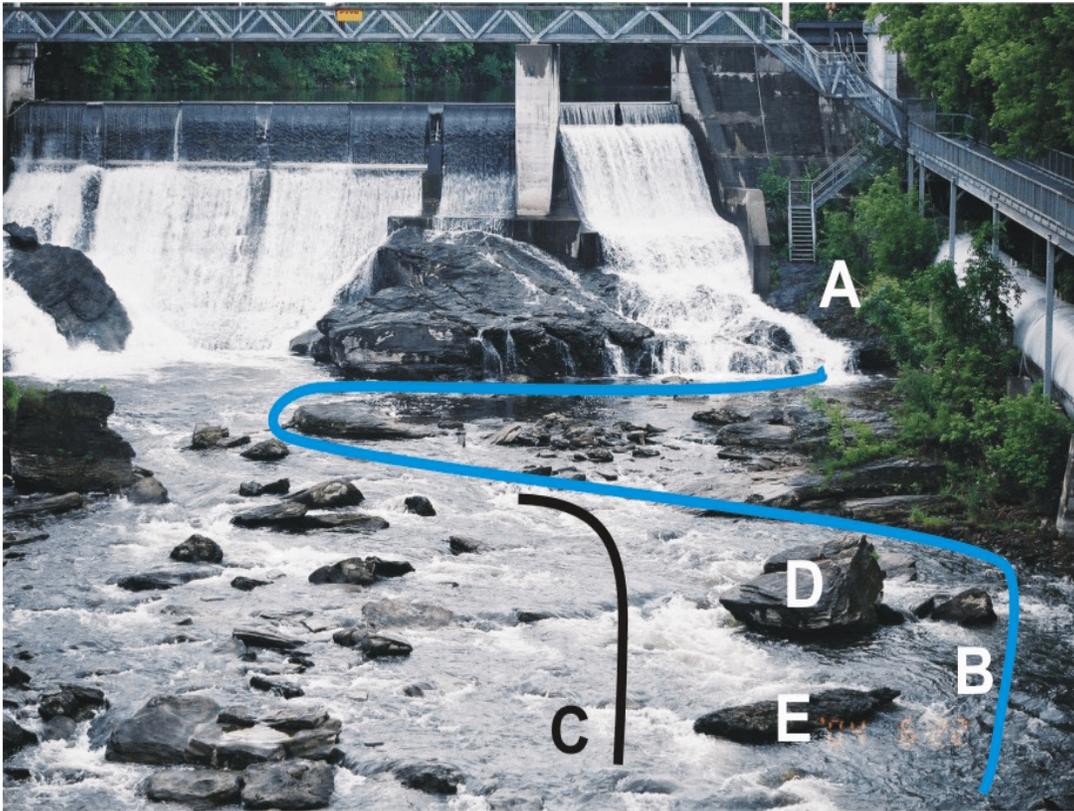
**Photo 3.** Barrage Abenakis en arrière plan. Le tracé principal du point A au point B indique le parcours des descentes effectuées le 11 juin 2004. Le tracé secondaire vers le point C indique le parcours du 19 juin 2004. Le point D identifie la roche heurtée par le radeau. Le point E indique la roche sous laquelle le passager a été retrouvé. Photo prise le 22 juin 2004.

Lorsque le radeau a chaviré, la force du courant a très certainement entraîné et retenu le corps du passager sous une roche (voir la photo 3, point E). Après le décès, le corps du passager est tombé en état d'hypotonie, c.-à-d., en insuffisance de rigidité musculaire. La pression constante du courant sur le corps du passager inanimé a fait en sorte qu'il a perdu son casque et son VFI.
